RÉGÉSZETI KUTATÁSOK BOTH VÁRÁNÁL

Demjén Andrea

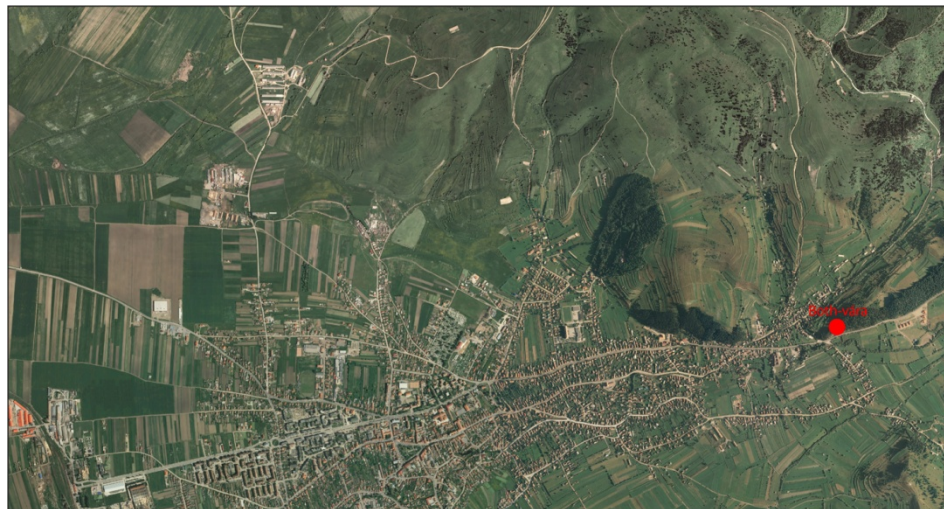
1. ábra. Both vára elhelyezkedése

Both vára Gyergyószentmiklós keleti végében, a Gyilkos-tó felé vezető 12 C főút északi oldalán, a Vároldal nevű hegyen helyezkedik el (1. ábra). A hegygerincet északról a Várpatak, délről pedig a Békény-patak határolja. 1933-ban a vár keleti részén Jézus Szíve tiszteletére fakápolnát építettek.

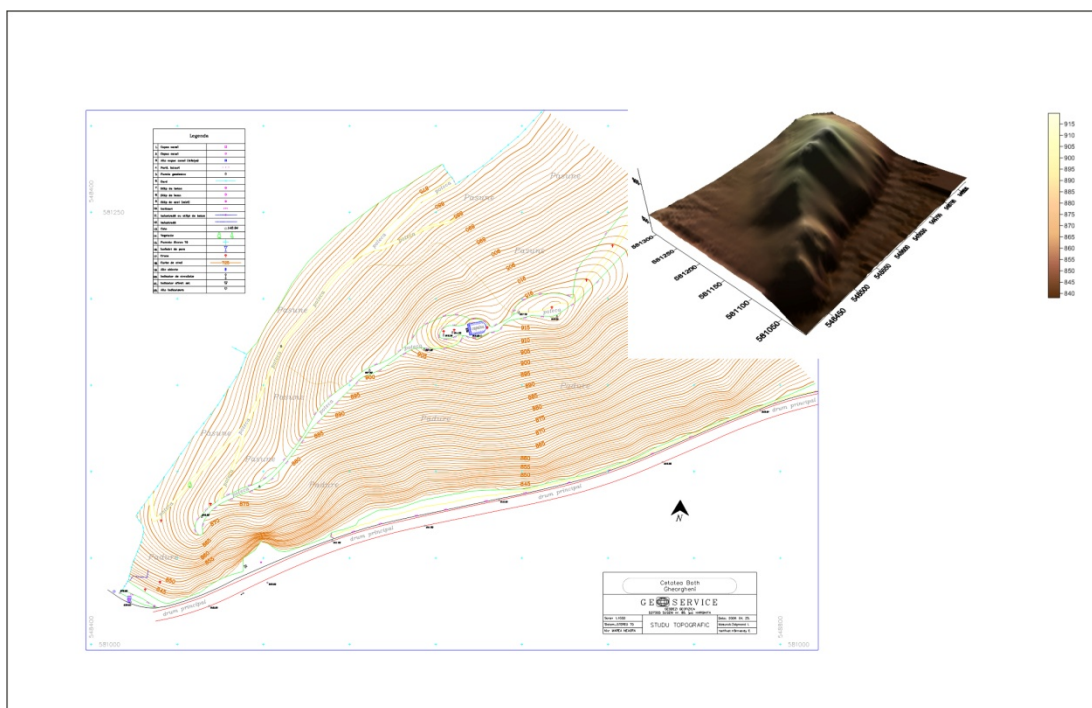
4. ábra. A Vároldal geodéziai felmérése és 3D-s terepmodellje (Geoservice Kft. nyomán)

Az évtizedek során kialakult prekonceptiók és a korábbi kutatások megkérdőjelezése vezetett ahhoz, hogy újabb kutatásokat végezzünk a vár területén. 2009 tavaszán a várhegy részletes geodéziai felmérése (4. ábra)¹⁹ után georadaros kutatásokat végeztünk a helyszínen (a méréseket GSSI talajradarral végezték. Műszer: 270 MHz GSSI antenna és GSSI SIR-3000 adatgyűjtő).²⁰ A módszer lényege, hogy a radarberendezés segítségével szabályos mérési vonalak mentén elektromágneses hullámok jutnak a földbe és a közeg inhomogenitásáról a különféle mélységekben visszaverődő hullámok szolgáltatnak információt. A radarmérési elvek alapján két mérési módszert lehet megkülönböztetni: szelvényező és térképező méréseket. A szelvényező mérés, nevéből adódóan, egyetlen szelvény vagy metszet vertikális síkban való mérését és értelmezését jelenti. A térképező mérésnél is a szelvénymenti módszert használják, de egy adott területet egymással párhuzamos szelvények sokaságával mérnek fel.²¹

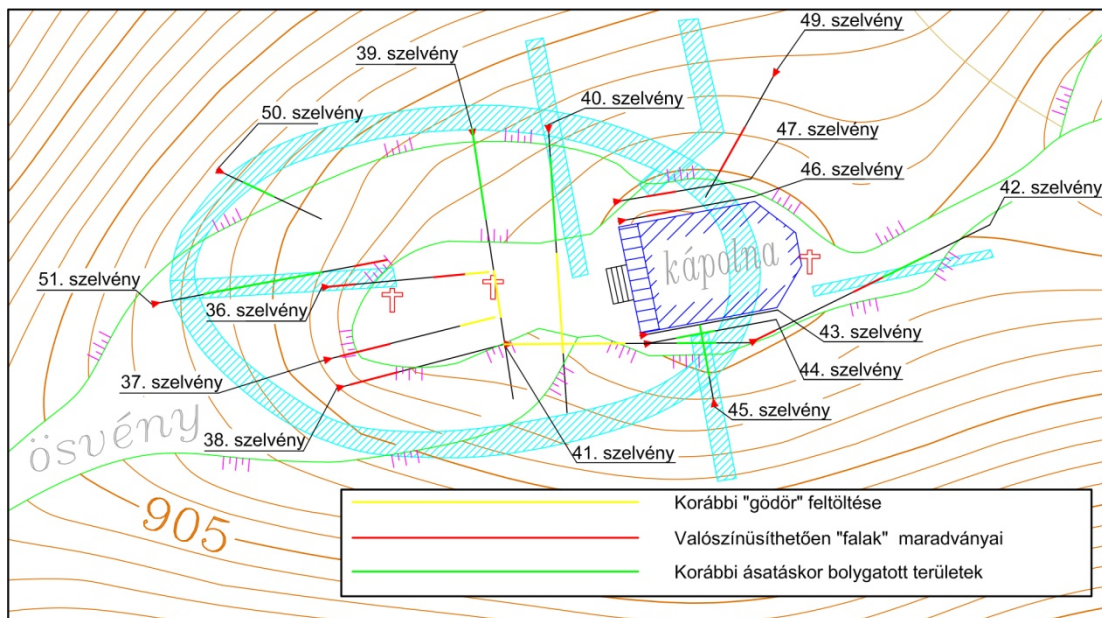
5. ábra. A georadaros kutatások eredménye (Zsigmond *et al.* 2009 nyomán)

délkeleti részen a kerítőfal helyzete teljesen más képet mutatott, mint ahogyan az 1960-as ásatási összesítő rajzon feltüntették. A legizgalmasabb dolgot a sziklafelszín nyugati peremén jelentkező falak jelentették, melyek egy torony létét jelezték (5. ábra). A georadaros kutatások által kimutatott torony létét, valamint a kerítőfal pontos helyzetét a 2009–2010., 2012–2013., 2016. évi hitelesítő régészeti kutatások igazolták.

Both vára esetében a terepi adottságok és a területet borító sűrű bozót²² határozta meg a vizsgált felületet. A talajradarral szelvényező méréseket végeztünk, amely részben a korábbi ásatási szelvények helyzetét, a vár kerítőfalát és a belső épület(ek) meglétét volt hivatott felderíteni. A mérési eredményeket ráhelyeztük az 1960-ban készült alaprajzra. Az ásatási szelvények helyzetéről a mérések alapján nem tudtunk meg semmi új információt. Az északkeleti és a

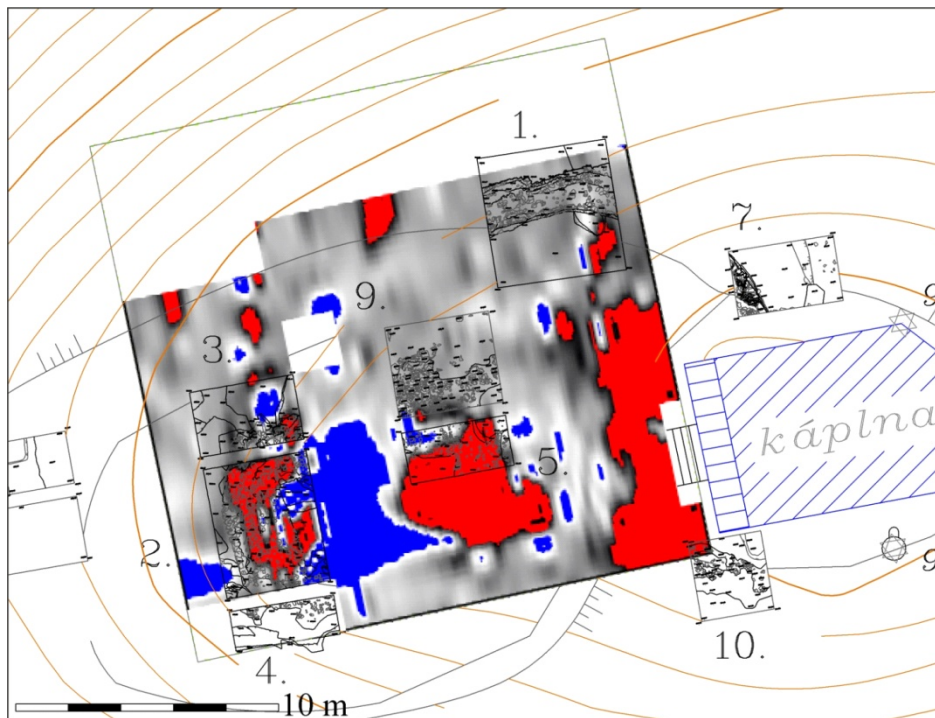
6. ábra. A geomágneses kutatások eredménye (Ştefan 2013 nyomán)

2013 augusztusában újabb geofizikai kutatásokat végeztünk a vár területén, amelynek célja a kerítőfal nyomvonalának tisztázása volt egy másik roncsolásmentes módszerrel. A kutatás során arra kerestünk választ, hogy ez a módszer mennyire hasznosítható a lelőhely feltérképezésében. A mérések során egy Bartington Grad 601-2 típusú magnetométert használtunk. A módszer lényege a Föld mágneses terének pontos mérésén alapszik. A mérés során elektromágneses jelek jutnak a talajba és jelzik azokat az anomáliákat, amelyek az adott területre jellemző átlagos mágneses térerősséghez képest tapasztalhatók.

A kápolna környezetében levő fémek (a tetőcsere során ledobált zsindegy vasszögei, valamint a közelben levő vaskeresztek) jelentősen megzavarták a méréseket, amelyek befolyásolták ennek eredményeit is.²³ A mérési eredményeket összevetve a régészeti feltárás során nyert alaprajzzal láthatjuk azt, hogy ezek között semmiféle kapcsolat nincs (6. ábra).

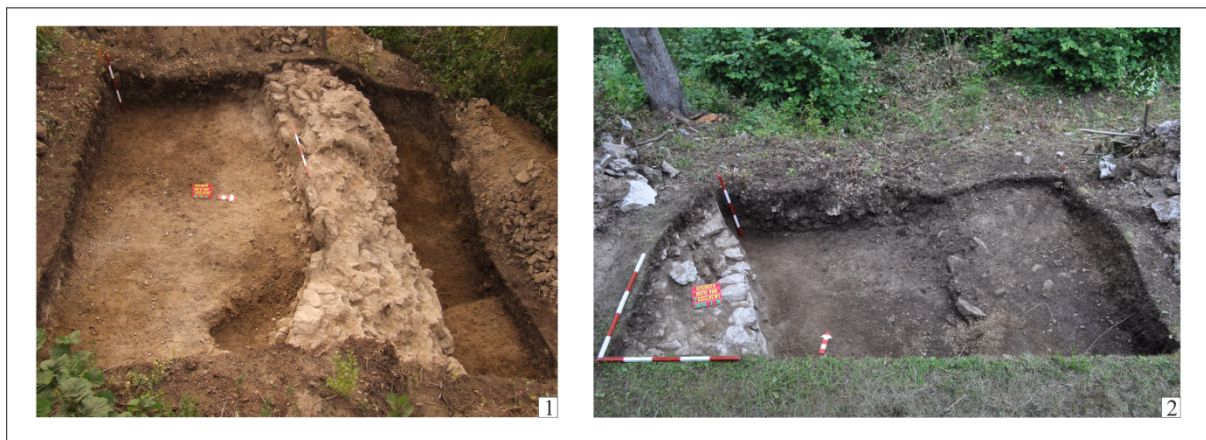
7. ábra. 1. A kerítőfal északi fala (1/2009 szelvény); 2. A kerítőfal északkeleti külső falsíkja (7/2010 szelvény)

A régészeti kutatást 2009-ben a vár északi kerítőfalának a feltárásával kezdtük. Az 5×5 m kiterjedésű szelvényt a korábbi ásatás 1960/II. számú kutatóárkára nyitottuk rá (7. ábra/1). A nagyobb méretű szelvény kitűzését a korábban már feltárt felületek kiesése, valamint a kerítőfal és közvetlen környezetének nagyobb felszínen való feltárása indokolta. Munkánkat jelentős mértékben nehezítette a bozótos környezet és a fák gyökérzete. A felső humuszréteg és avar eltávolítása után előbukkant az 1960-ban megtalált kerítőfal síkja. A felső, gyökeres, köves humuszréteg eltávolítása során, a kerítőfalon belül, 1944-ből származó töltényhüvelyek kerültek elő.

A kutatás során a szelvény teljes hosszában feltártuk az 1,80–2,20 m széles, a külső (a külső falsíknál egyetlen in situ kő jelölte egykori síkját) és belső falsíkjain tört vagy kissé megmunkált kristályos palából kiképzett, fehéresszürke, aprókavicsos, homokos, téglamorzsalékos, keménykötésű, mészhabarcba rakott falat (11. ábra/2). A belső falsíkot élére állított nagyméretű kristályos palatömbökből képezték ki, a külső és belső falsík között szintenként rakott kősorokat rétegenként leöntötték kötőanyaggal. A belső falsík felmenő szakaszának mindössze a legalsó kősora maradt meg 0,50 m magasságban, a külső falsík a rétegesen rakott belső falmag egy részével lecsúszott az északi oldalon. A belső falsík déli oldalán megfigyelhető volt a 0,20 m széles alapozás falkiugrásának vonala. A belső falsík délkeleti részén, közvetlenül a falalapozás vonalánál, egy kincskeresőgödör mélyült a sárga, kavicsos, sziklamálladékos altalajba. Betöltésében másodlagos helyzetben néhány jellegtelen

A kápolna északi oldalánál a kerítőfalnak csak a keleti, külső falsíkját tártuk fel (7. ábra/2), melynek a felmenő falazata 0,80 m magasan állt (7/2010 szelvény).

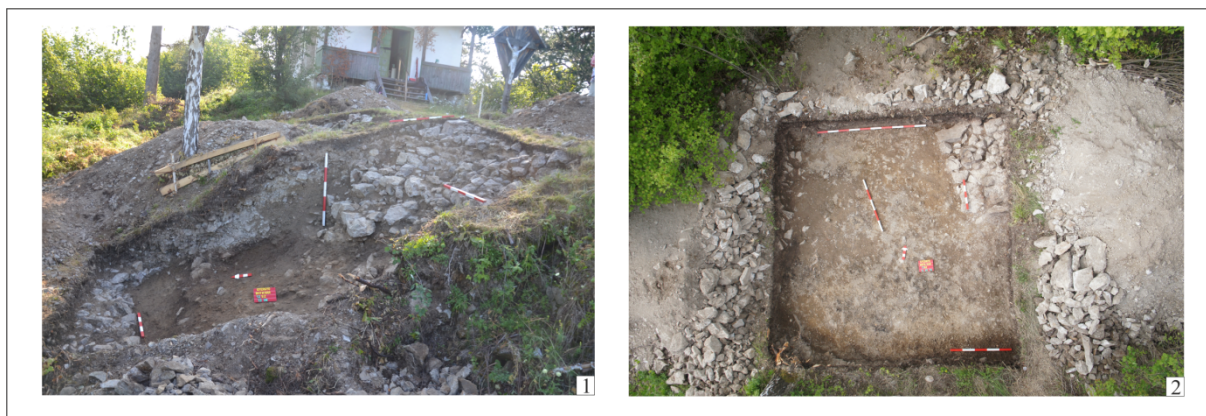
8. ábra. 1. A torony északi fala (12/2013 szelvény); 2. A kerítőfal részlete a 13/2016 szelvényben (fotó: Laczkó Nándor).

A plató északi oldalánál, a 12/2013 szelvény északi sarkában egy habarcsnyomos alapozási árkot figyeltünk meg, benne egy gyenge habarcsú falmaradvánnyal (?) (8. ábra/1). A feltárt felület nem tette lehetővé, hogy meghatározzuk ennek szélességét, valamint azt, hogy milyen viszonyban van az 1/2009 szelvényben kutatott kerítőfállal. Ennek következtében 2016-ban újabb szelvényt (13/2016) nyitottunk az 1/2009 és a 12/2013 szelvények közé, a torony északkeleti sarkánál. A 13/2016 szelvényben a toronyból leomlott köves, habarcsos omladék eltávolítása után az északkeleti sarokban 1 m hosszúságban kirajzolódott a kerítőfal alapozása, amely a nyugati részen hirtelen megszakadt (8. ábra/2). A szelvény nyugati részén továbbá megfigyeltünk egy 2,20 m széles, 1,80 m hosszú habarcslenyomatos sávot, amely feltehetően a kerítőfal kiszedett maradványa lehetett (11. ábra/3). A dolog érdekessége, hogy a falcsont és a habarcslenyomat között megfigyeltünk egy 1,50 széles üres sávot, ahol az altalaj jelentkezett (a mélységadatok alapján, a habarcslenyomatos sáv és az altalaj között 0,20 m-es szintkülönbség jelentkezett, valószínűleg ezen a részen is falkiszedésről lehet szó).

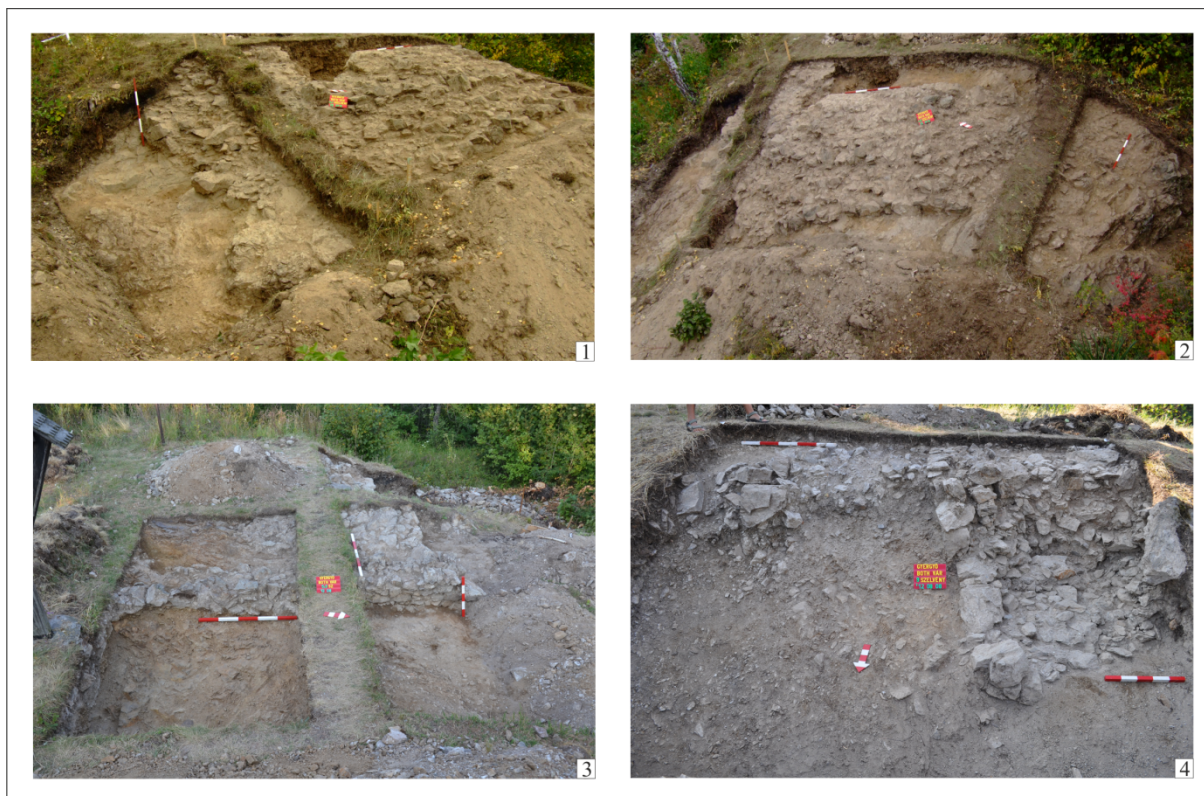
9. ábra. 1. A torony északnyugati sarka; 2. A torony nyugati fala; 3. A torony keleti fala; 4. A torony északkeleti sarka a támpillérrel.

A kerítőfal kutatása mellett nagy hangsúlyt fektettünk a torony feltárására (2–5, 9/2009 és 12/2013 szelvények). A plató nyugati peremén a gyeptakaró eltávolítása után, kirajzolódott a torony fala (2–4/2009 szelvények; 11. ábra/1). A falak megléte igazolta mind Orbán Balázs leírását a nyugati toronyról, mind a talajradaros kutatások eredményét is. A torony falazata habarcsában és szerkezetében is különbözött a kerítőfalétól. A falakat a csupasz sziklafelszínre rakták, ezek mérete és szerkezeti kiképzése a terepi adottságokhoz igazodott. A torony nyugati falának belső síkját megmunkált, külső síkját alaktalan kristályos palából rakták, a falsíkok közötti felületet kis- és közepes méretű kövekkel töltötték ki; a fal szélessége 2,20–2,55 m között váltakozott (9. ábra/2). Az északi fal külső síkját nagyméretű alaktalan kötömbökből építették (csak néhány kő maradt eredeti helyén), belső falsíkja nem volt ennyire markánsan kiképezve. A torony északnyugati sarka (3/2009 szelvény) lecsúszott, csak a sziklafelszínre tapadt habarcsfoltok jelölték egykori nyomát (9. ábra/1). A fal szélessége itt 2,30–2,50 m között váltakozott. A déli falat a szikla pereméig rakták (a sziklafelszín széle jelöli a toronyfal külső síkját, 4/2009 szelvény), a sziklán a habarcsmaradványok és néhány kő jelölte egykori létét, a fal szélessége ezen az oldalon megközelítőleg 1,50–1,96 m lehetett. A plató közepén a sziklafelszínen megmaradt habarcsnyomok és a falat alkotó kisebb kövek viszonylag jól kirajzolták az északi fal belső vonalát. A külső falsík feltárása során derült ki, hogy az északkeleti sarkot egy 3,50 m széles támpillérrel támasztották meg (9/2009 és 12/2013 szelvények), amely együtt épült az északi fallal (9. ábra/4).

A keleti részen a fal csak néhány kősorból állt (9. ábra/3). Az általunk 2009-ban fálnak vélt szakasz gyakorlatilag a torony habarcsos, köves omladéka volt. A torony északkeleti sarkánál, az omladék tisztítása során III. Zsigmond lengyel király (1587–1632) 1624-es érméje került elő, mely bizonyossá teszi, hogy a torony valamikor a 17. század elején pusztulhatott el (vagy bonthatták el), de ugyanakkor felvetődik az a kérdés is, hogy miért nem szerepel a 16–17. századi írott forrásokban? Az omladék eltávolítása után feltártuk az északkeleti fal építési

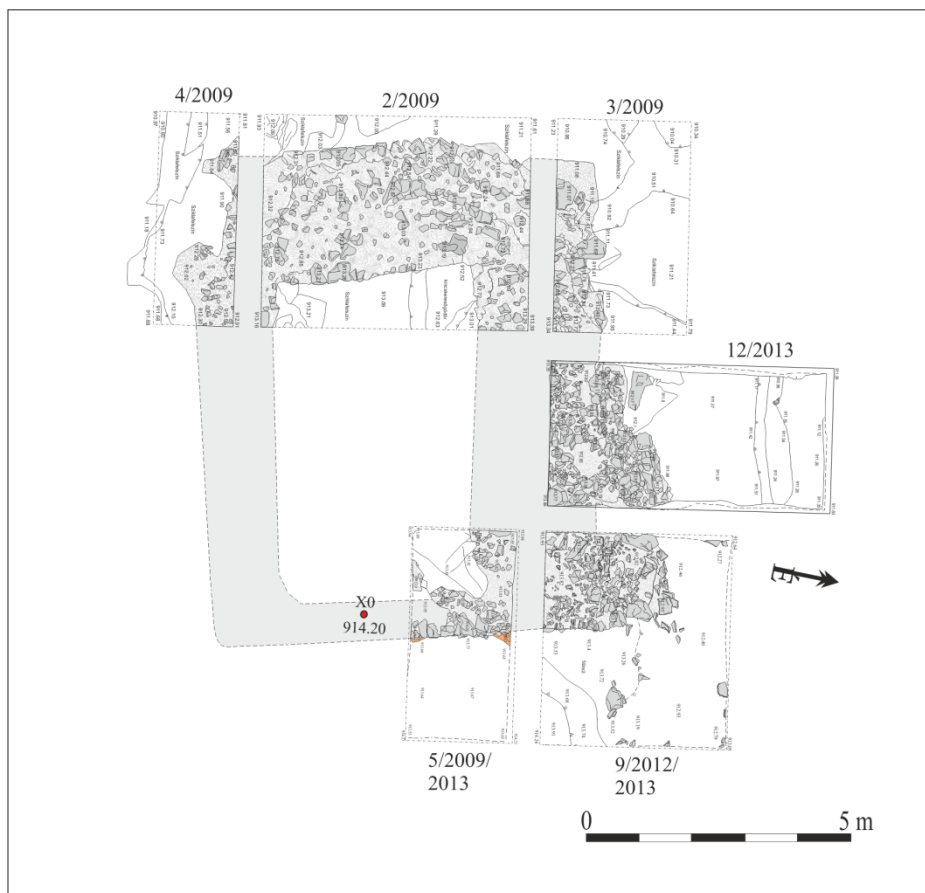
10. ábra. A torony alaprajza

A helyszíni megfigyeléseink szerint a 8,75×8 m-es (belső alapterülete: 6,70 × 3,80 m) alapterületű toronyot az alapkőzetre rakták, alkalmazkodva a terepi adottságokhoz (10. ábra). Bejárata feltehetően a keleti oldalról az első emeletről nyílhatott. A torony keleti és északi részét övező kerítőfalat, habarcsa és eltérő építési technikája alapján, nem egyszerre építhették, leletanyag hiányában ennek építési idejét nem tudtuk pontosan meghatározni. Kérdéses maradt a kerítőfalnak a toronnyal való kapcsolata is (13. ábra).

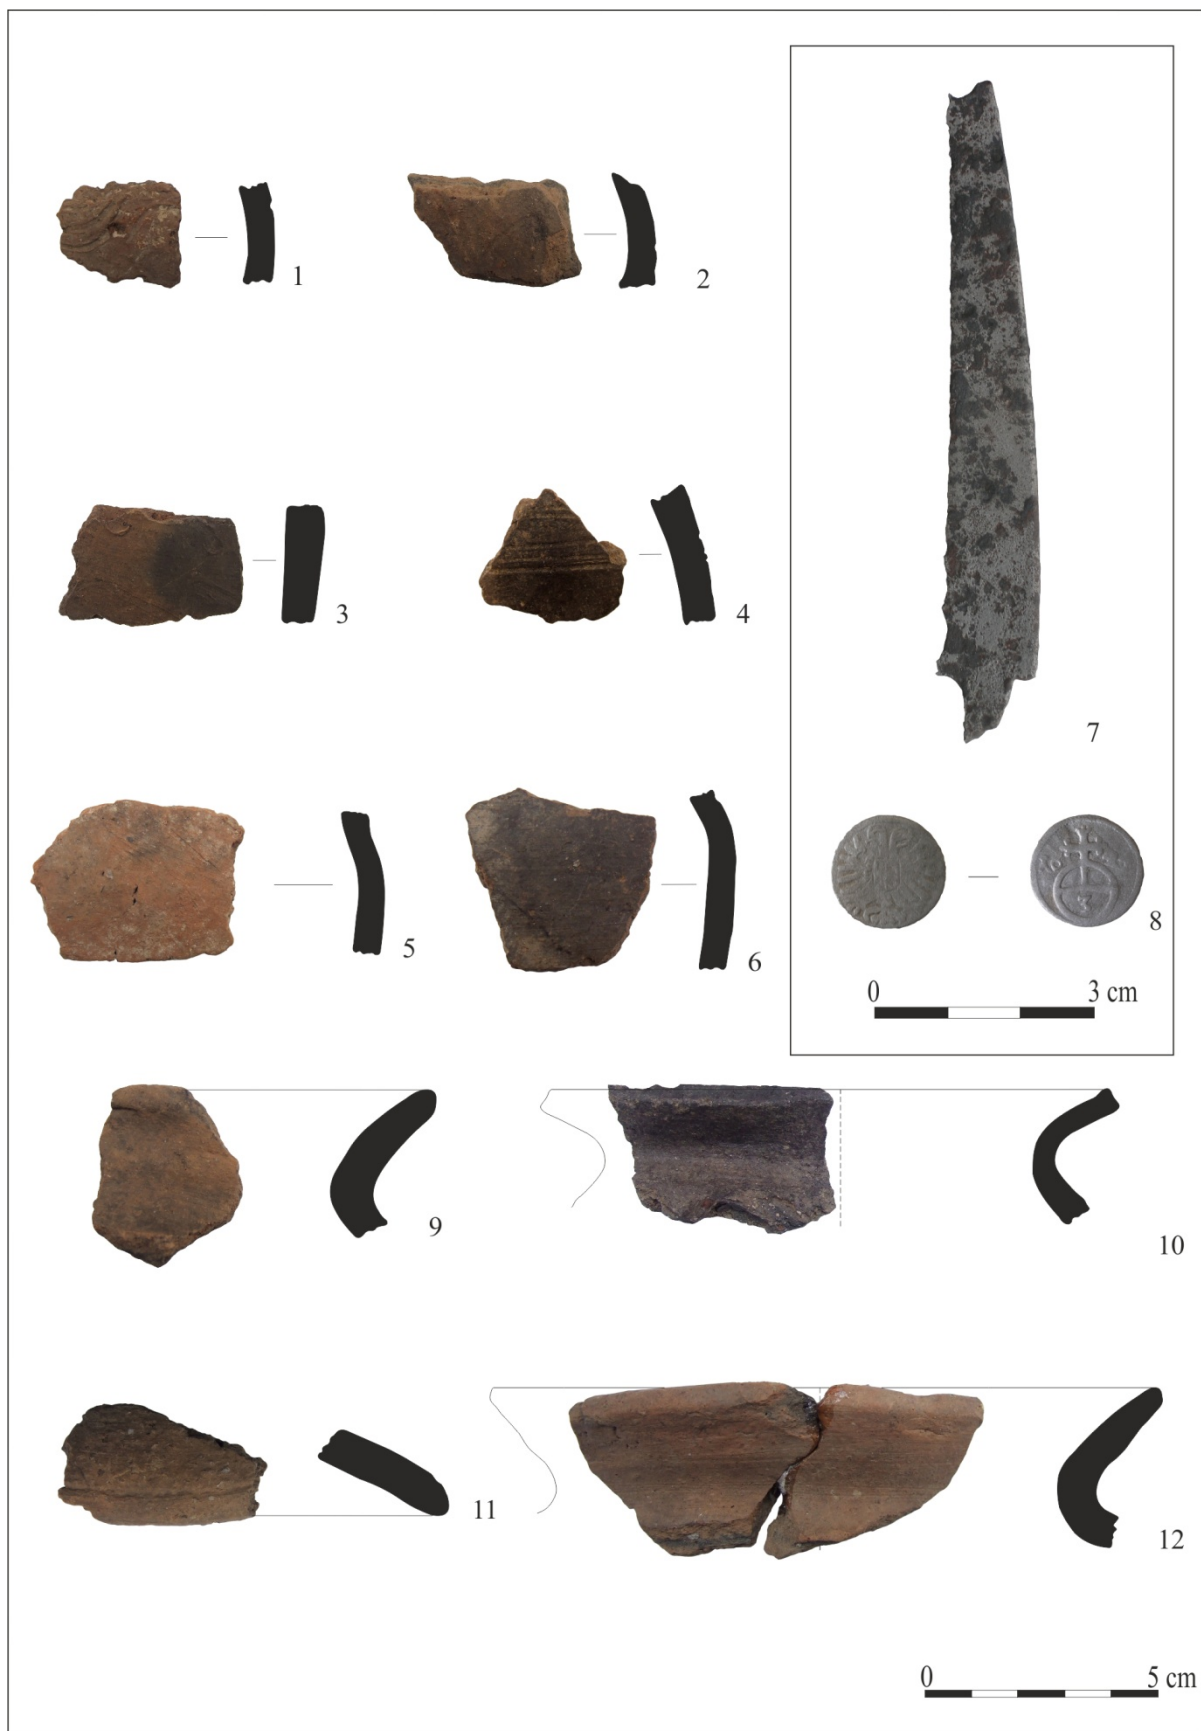
11. ábra. 1–6, 9–12. Kerámiatöredékek; 7. Borotva; 8. Pénzérme

Based on stratigraphic observations, we may argue that the archaeological material discovered at the base of the tower, and dated to the end of the thirteenth century, ended up there while the tower was still in use. In the researched section, where very few archaeological materials were found (pottery fragments, animal bones, coin and one iron razor blade), we were unable to identify the ground level of the fortification (very likely lost due to erosion). The low quantity of archaeological material and the absence of the ground level indicate that the fortification was only used occasionally. On the basis of the archaeological materials discovered during the 2010, 2012, and 2013 campaigns and two AMS samples, we concluded that the tower was built during the second half of the thirteenth century. Taking into consideration the 1624 coin, we may argue that the structure was demolished at the beginning of the seventeenth century.
