A GYERGYÓSZENTMIKLÓSI PLÉBÁNIATEMPLOM RÉGÉSZETI FELTÁRÁSA

Demjén Andrea

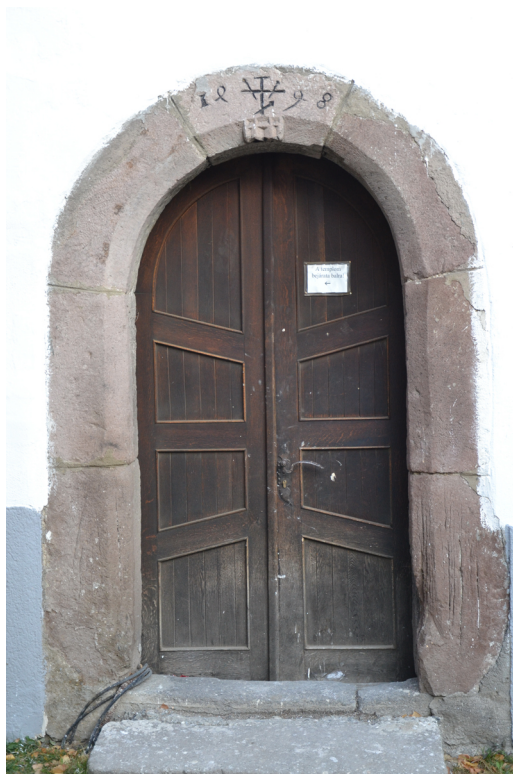
1. ábra. A torony nyugati bejárata

A torony nyugati bejáratánál levő, 1498-as évszámmal feliratozott kőkeretes kapu (1. ábra) utal a középkori eredetre, illetve a torony és a barokk templom asszimetrikus elhelyezkedése alapján feltételezhető volt, hogy a torony egy vele egy tengelyben elhelyezkedő templom mellé épült. A kutatás megkezdése előtt tudomásunk volt az 1964-ben végzett régészeti kutatásról is, amely feltárta a hajó északi falát a mai templom belsejében, valamint beszámolt arról, hogy a mai templomhajó déli falától megközelítőleg 2 m távolságra déli irányban megtalálták a déli hajófalakat és egy támpillért.

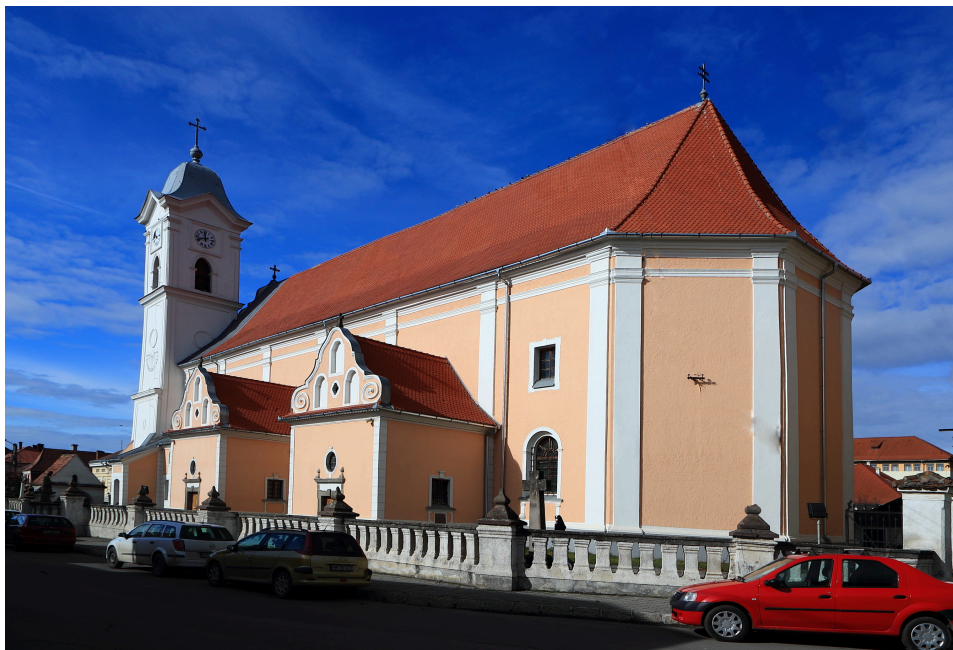
3. ábra. A barokk templom délkeletről (fotó: Dezső László)

A templom szűknek bizonyult, ezért 1756 és 1773 között Fogarassi György építész barokk stílusban új templomot épített a régi helyére (3. ábra), amelyet Szent Miklós püspök tiszteletére 1772-ben Bajthay Antal püspök szentelt fel.⁵³ A barokk templom tetőszerkezetének a dendrokronológiai kutatása derített fényt arra, hogy a tetőszerkezetet 1753/1754 telén és 1754/1755 telén kivágott lucfenyőkből építették feltételezhetően 1755-ben, vagy azután 1–2 évvel. Az építés befejezése mellett szól a templom nyugati homlokzatán levő 1756. évi építési felirat is.⁵⁴

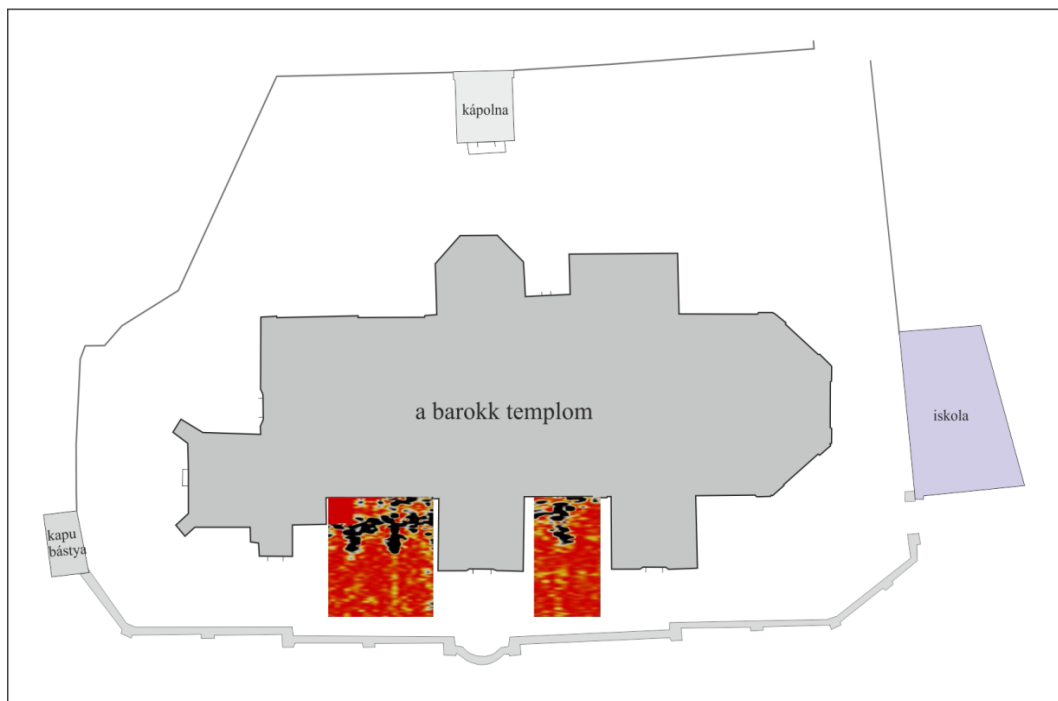
4. ábra. A talajradaros kutatások eredménye (Zsigmond *et al.* 2009 nyomán)

A mérések így is tanulságos eredményekkel szolgáltak. Az eredmények egyértelműen jelezték a középkori kőtemplom alapjait (fekete színű anomáliák). A kelet–nyugat irányú templomfalak tájolása láthatóan néhány fokkal eltért a barokk templométól (4. ábra). A középkori templomhajó déli külső oldalához két támpillér épült, egy támpillér a szentély déli oldalához csatlakozott, illetve egy másik keleti pillér indítása látható a mérésen, amely a mai templom déli alapozásával párhuzamosan helyezkedik el. A legizgalmasabb dolgot a középkori templomhajó belsejében jelentkező anomália jelentette, amely egy korábbi építési fázis meglétét feltételezte. A 2013-as régészeti kutatás derített fényt arra, hogy nem egy korábbi építési periódus volt látható a méréseken, hanem egy újkori kripta lejárata.

In the summer of 2009, georadar researches were performed in the southern part of the present-day church. The results of the research showed that the nave wall, as well as two buttresses of the medieval church, was located between the entrance to the western tribune and the southern porch. The choir of the old church, with a southern and an eastern buttress, was found between the two secondary entrances. The orientation of the medieval church differed with a few degrees from that of the Baroque church. Another wall was identified inside the medieval nave, oriented north-south. This proved to be the wall of the stairs to a modern crypt.

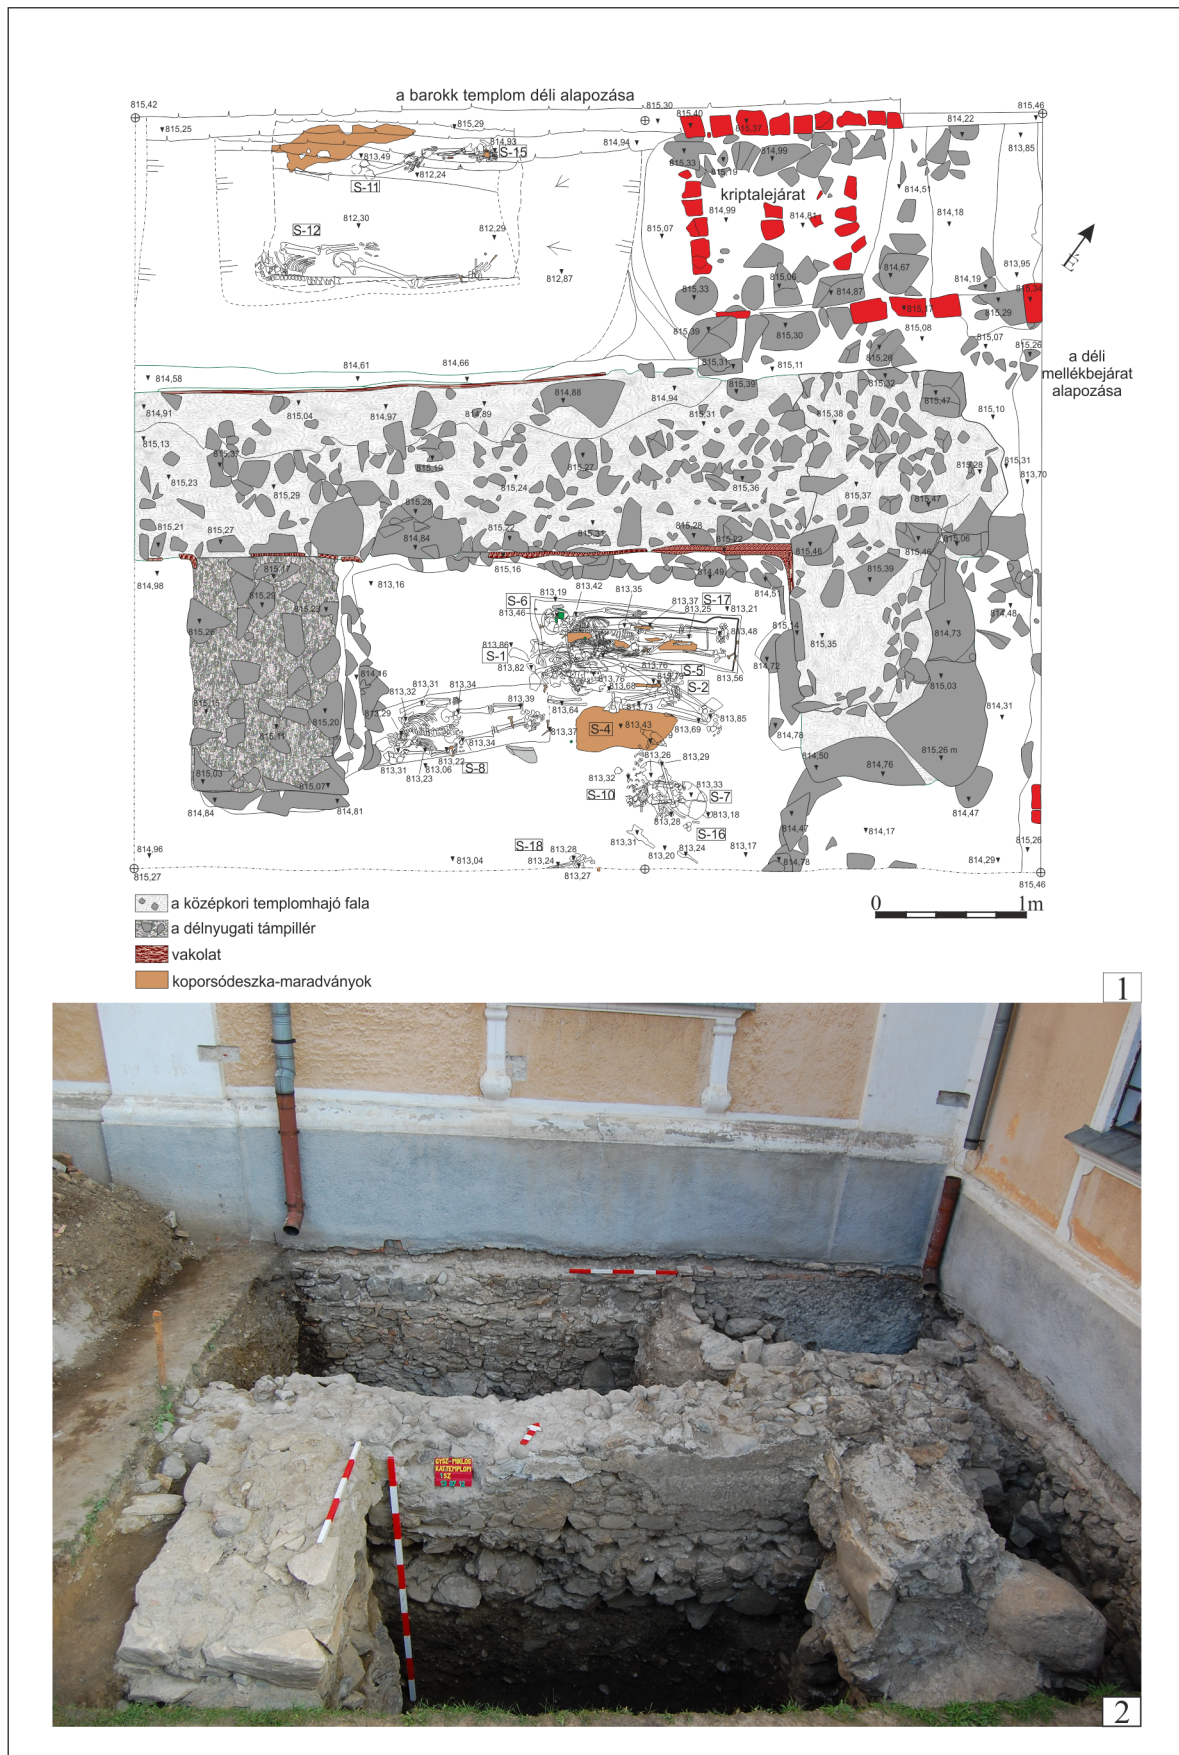
6. ábra. 1. Az 1. szelvény felszínrajza; 2. A középkori templomhajó maradványai

A templom déli külső oldalán ásott 1. és 2. szelvényekben a felszínre került a középkori templomhajó és a szentély a hozzá tartozó támpillérekkel. Az 1. szelvényben a középkori templomhajó nyugat–kelet irányú fala táródott fel (6. ábra). A falat közepes és nagyméretű hasított, illetve folyami görgeteg kövekből rakták, fehéresszürke, kavicsos, viszonylag porlékony mészhabarcba. A fal szélessége 1,00–1,20 m között váltakozott, alapozásának alja a mai járószinttől számítva 1,40 m mélyen volt. A fal belső és külső oldalán jól megmaradtak a vakolási, valamint a meszelési rétegek. A felmenő fal belső oldalán egy 0,06–0,15 m széles, 0,30–0,40 m magas párkány volt, amelyet az 1964-es kutatás során is megfigyeltek. A párkány a szelvénybe eső falszakasz közepe táján megszakadt; itt a falszövet egyenetlen volt és habarcba ágyazott kövek lenyomata mutatkozott a vakolaton.

Sections S1 and S2 revealed the foundation and the walls of the medieval church's nave and sanctuary. In section S1, archaeologists have researched the southern wall of the nave with its two buttresses. The nave wall was oriented west–east. Under the base of the medieval church, the remains of a previous foundation were identified. Between the two foundations, an earth level that might suggest the existence of two different building stages was noticed. No datable discoveries have been uncovered near the older foundation. However, we suspect that this phase belongs to a previous church that was demolished to its foundations when the 2st church was built. In trench S3, opened on the northern side of the tower, we have researched a grave (M

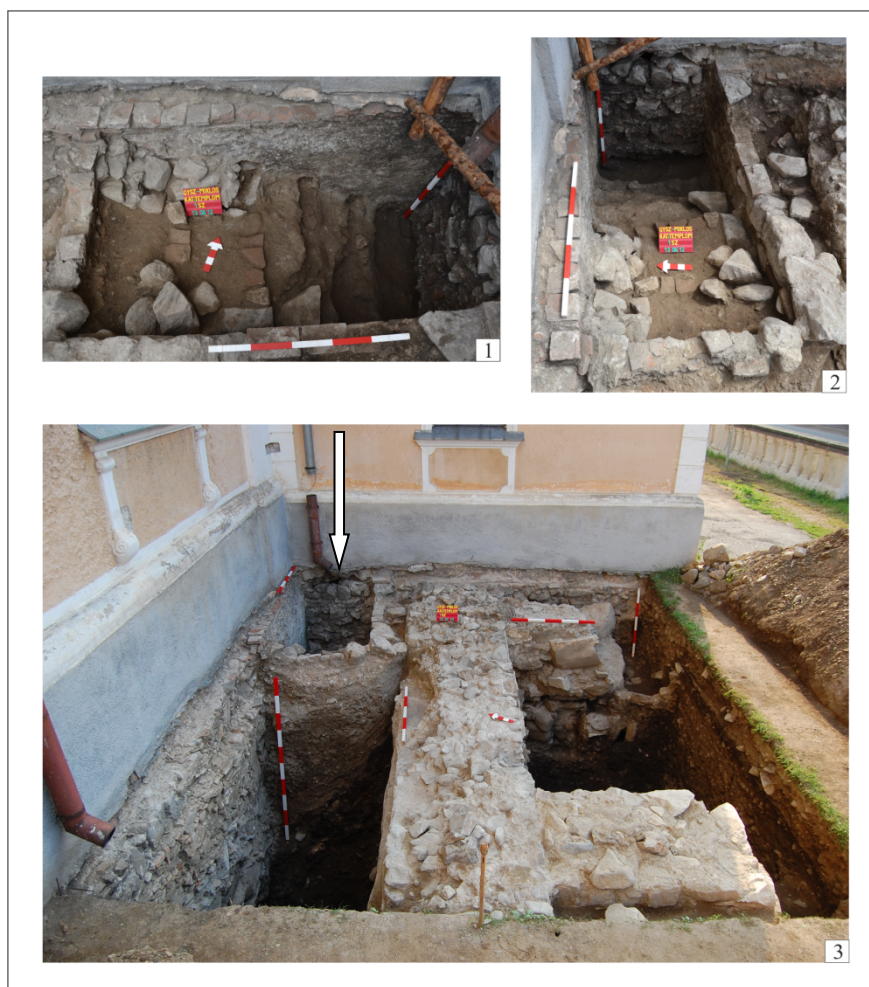
8. ábra. 1–2. A kriptalejárát; 3. A templomhajó maradványai a pillérekkel és a kriptalejárattal

A mai, barokk templom és a középkori templomhajó közé egy kriptalejáratot alakítottak ki, feltehetően a 18. század második felében (8. ábra). A lejárát északi falaként a ma álló templom alapozását használták fel, míg a déli falat téglából rakták, mindkét falat vakolták. A barokk hajófal alapozásában megmaradt a falépcsőket tartó négy gerendának a lenyomata. A gerendák alá helyenként köveket, téglákat helyeztek, illetve ledöngölték a talajt. A kripta bejáratát, amely a délnyugati portikusz (mellékbejárat) nyugati alapozásában volt, elfalazták.

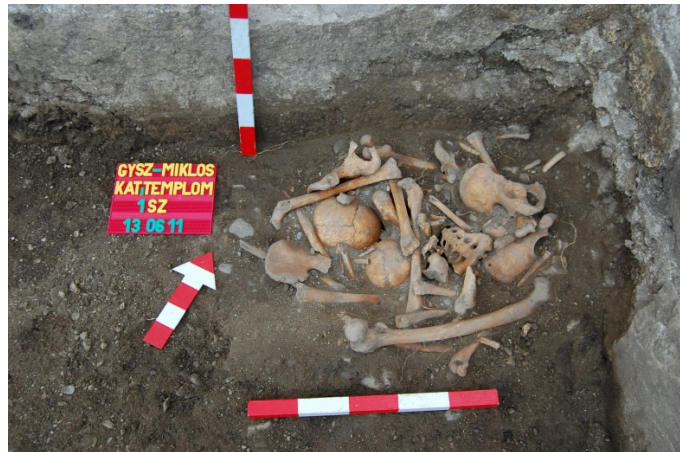
9. ábra. Osszárium a templomhajó sarkánál

szokásból egy osszáriumban helyeztek el a templomhajó délkeleti pillérének a sarkánál (9. ábra).⁶⁴

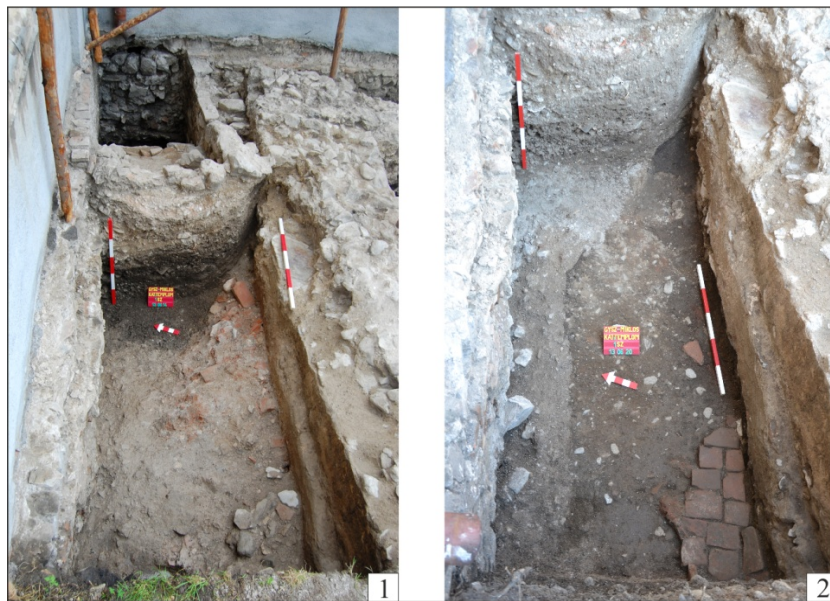
10. ábra. 1. A templomhajó bontási omladéka; 2. A templomhajó utolsó járószintje

A templom belsejében három járószint táródott fel, amelyek téglából voltak kiképezve. A téglapadló egyenetlen, illetve hiányos volt jelezve azt, hogy többször megbontották a temetések miatt (10. ábra/2).

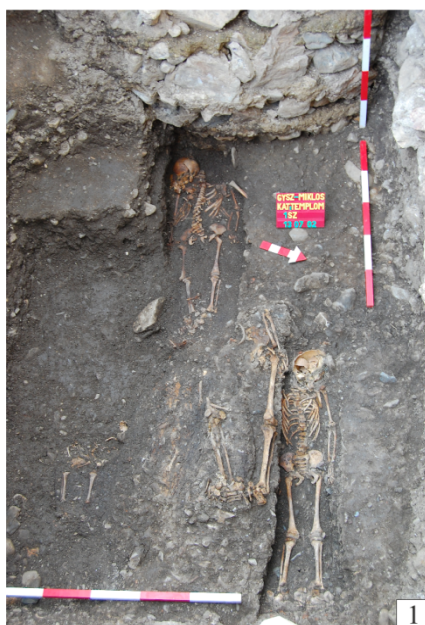
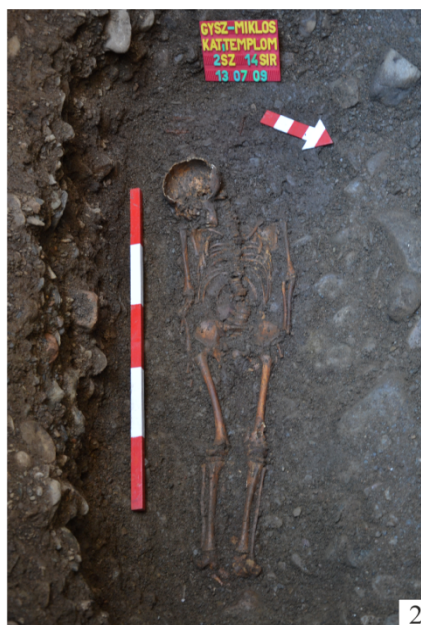
15. ábra. 1. Temetőrészlet a középkori templom déli részén; 2. A 14. sír a templom szentélyében

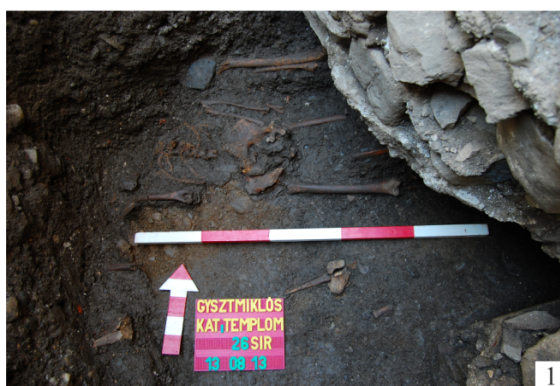
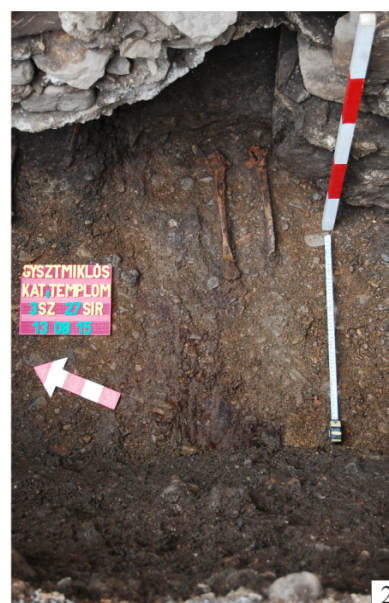
16. ábra. A szénizotópos módszerrel keltezett temetkezések: 1. A 26. sír; 2. A 27. sír

27) located under the northwestern foundation corner of the gothic church's nave. The ¹⁴C date of M 27 indicated 1245–1282 cal. AD. Dated to the first quarter of the second half of the thirteenth century, grave 27 anticipates the first written sources and dates the church in Gheorgheni more than half a century earlier. The relation between this burial and the walls cannot be established. This might be connected to the foundation discovered under the gothic church.

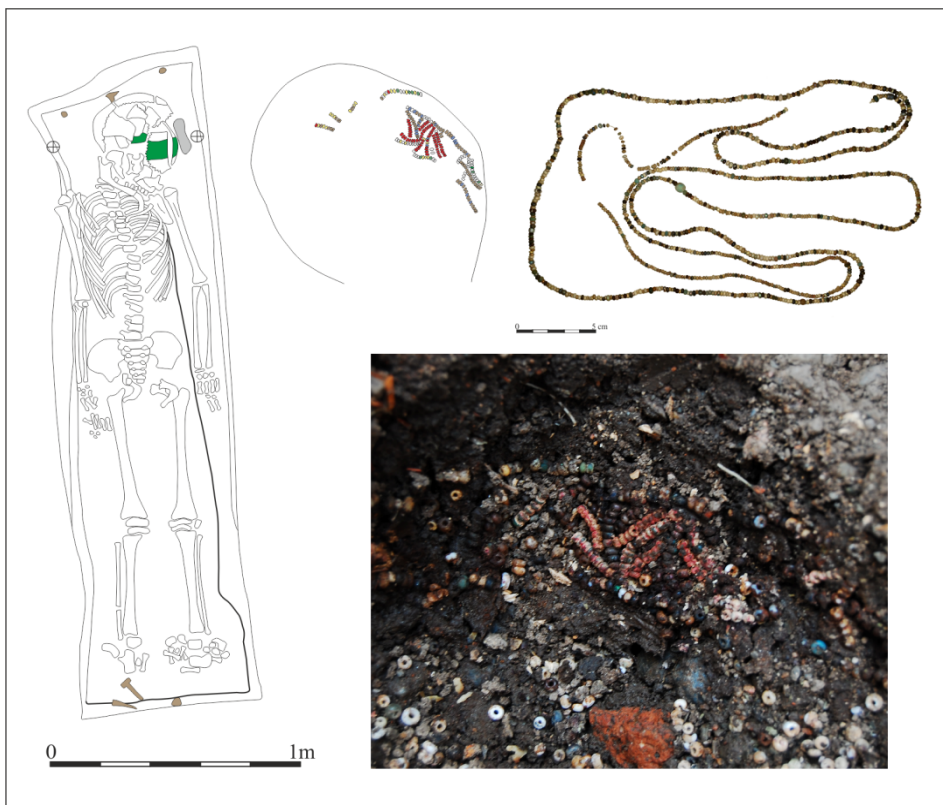
17. ábra. A 6. sír pártamaradvánnyal (rajz: Savu Mihaela, gyöngyfüzér fotó: Dezső László)

A szentmiklósi temetkezések közül mindössze kettőben találtunk viseletre utaló maradványokat. Az egyik 6–7 éves kislány koponyáján (6. sír) egy 3,5–4 cm széles zöld sáv jelezte a pártá maradványait. A koponya felszedése után, a földben megmaradt 2,5 cm széles sávban zezzugmintába rendezett, színes (fehér, piros, sárga, zöld, kék, barna) gyöngyöspárta maradványának a lenyomata (17. ábra). A másik sírban (17. sír) egy 2–4 éves kislány koponyájának a bal oldalán figyeltünk meg zöldes színű elszíneződést, mellette pedig textildarabokat találtunk skófiumos fonalmaradványokkal és kerek rézragyókkal.

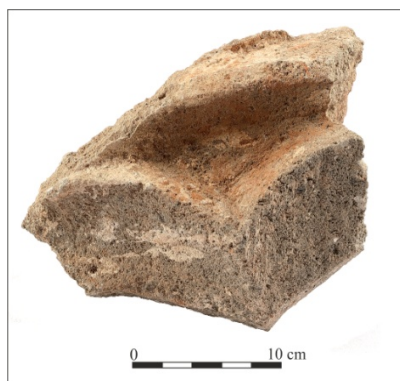
20. ábra. Faragott ablaktöredék (fotó: Dezső László)

A középkori templom elbontása során, annak utolsó padlószintjén megmaradt bontási törmelék közül egy középkori faragott ablaktöredék (20. ábra), ónkeretes ablaknak az üvege, számos festett vakolattöredék, illetve egy 18. század eleji zarándokjelvény (21. ábra) került elő.

Hasonló pártaleletek kerültek elő két szentábrahámi temetkezésben (74. és 152. sír),⁹⁰ a csíkszenttamási templom körüli temető 122. sírjából,⁹¹ illetve Máréfalva középkori temploma mellől (31. sír).⁹² Benkő Elek a szentábrahámi pártákat a sírok relatív időrendje alapján a 16. század végére keltezte. A csíkszenttamási gyereksírból két darab 16. századi pénzérme került elő (Miksa császár 1575–1578 között és Rudolf 1580-as években vert denára).⁹³ Az előkerült leletek alapján ez a kronológiai keret alkalmazható a szentmiklósi két temetkezés esetében is. Az ásatás során viszonylag szórványos leletanyag került a felszínre, többnyire bolygatott, másodlagos helyzetből: pipatető (18. ábra) és vörösréz gyűrű (19. ábra). A leletanyag szerves részét képezik az ólomkeretes ablaküvegdarabok, freskótöredékek és egy kőkeretes ablaktöredék (20. ábra).

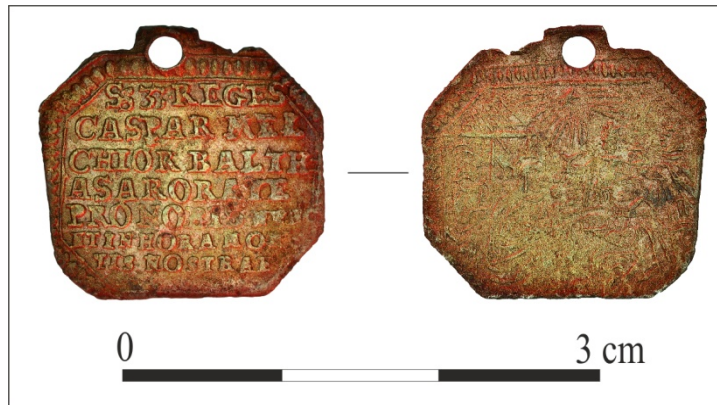
21. ábra. 18. századi zarándokjelvény (fotó: Dezső László)

A leletek közül kiemelkedő egy Kölnből származó 18. századi zarándokjelvény (21. ábra). A kisméretű (mérete: 1,5 x 1,5 cm), négyzetes, a sarkaknál levágott vörösréz medalion előlapján egy elmosódott ábrázolás rajzolódik ki, amelyen a Háromkirályok a Szűzanya és Jézus előtt hódolnak, a hátlapon az alábbi felirat olvasható: SANCTIS 3 REGES GASPAR MELCHIOR BALTASAR ORATE PRO NOBIS ET IN HORA MORTIS NOSTRAE – Szent Háromkirályok, Gáspár, Menyhért és Boldizsár, könyörögjetez érettünk most és halálunk óráján.⁹⁴
