Jelentés

az 1990. május 30-i földrengés által
a háromszéki templomokban okozott károkról
és a helyreállítások segélyezéséről

VARGA ISTVÁN

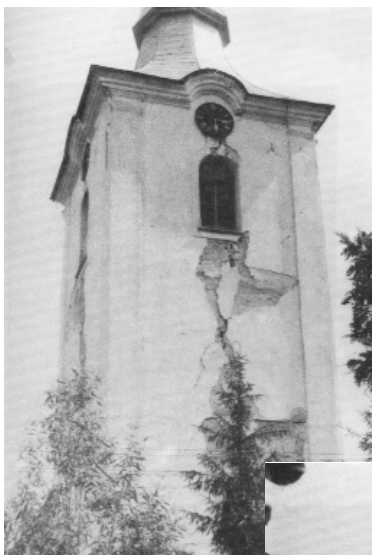
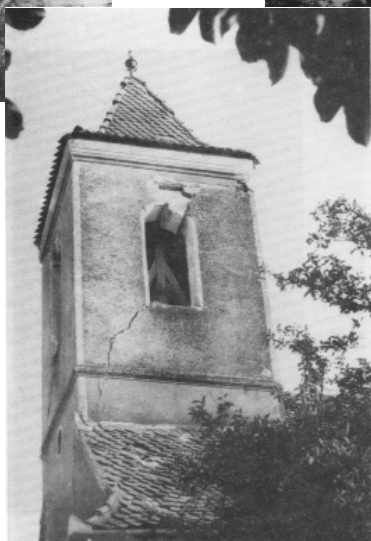
- súlyosabb repedések a torony és főhajó, valamint az oldalkapu portikusza és a déli fal között – épületrészek elváltak egymástól,
- az ablakok ívénél és támpilléreknél függőleges repedések,
- a vakolt plafon egész mezejében repedések,
- torony felőli falon repedések.
