Unitárius templom

# SEPSIÁRKOS

Kiadja az ÁRKOSI MŰVELŐDÉSI KÖZPONT (CENTRUL DE CULTURĂ ARCUSI)

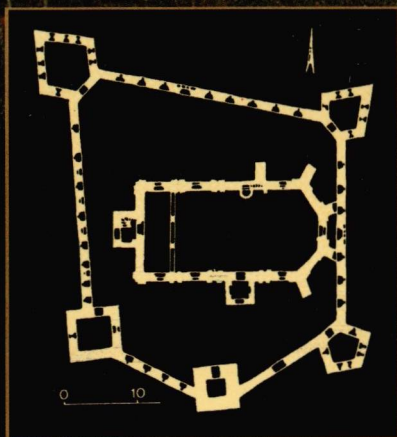
A vártemplom alaprajza

A falu a Baróti-hegységből eredő Árkos patak völgyében, Sepsiszentgyörgytől északra, Háromszék területén fekszik. Közepontjában, a főút melletti magaslaton áll a jelenlegi formájában a XIX. század első felében épült temploma. Ötszög alaprajzú erődítmény övezi, déli szögletén harangtoronnyal. Délkeleti, északkeleti és északnyugati sarkán egy-egy olaszbástya alaprajzú torony emelkedik. Délnyugati szögletén négyszet alaprajzú védőtorony áll. Az 1332. évi pápai tizedjegyzék Árkút néven

A templomot ötszögű vár övezi. Déli szögletén talán középkori alapokon nyugvó, de a mai formájában teljesen átépített harangtorony áll. (...) Itt található a vár mai bejárata is, fölötté az egyház másodlagosan elhelyezett címerével. A bejáratot a múlt század elején, az 1802-es földrengés után létesítették. Az erődítmény bejárata eredetileg a harangtorony alatt nyílt. A délkeleti saroktorony ötszög alaprajzú. (...)

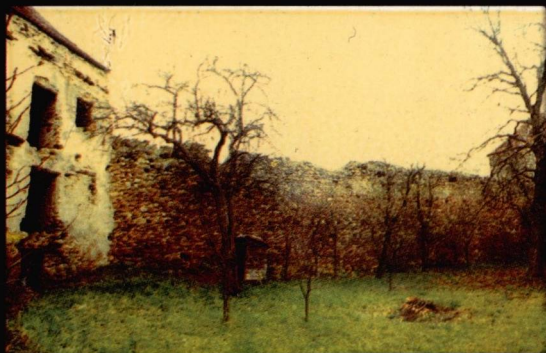
A vár északi fala, bástyákkal

Az északi falszakaszon a keletihez hasonló elrendezésben egy lappancsos és több fordított kulcslyuk alakú rés nyílik. Ezen a falon a mai talajszinttől számított 70 centiméter magasságban két elfalazott boltíves fülkés lőrés található. Elhelyezésük szimmetrikus, egyik is, másik is megközelítőleg 3 méterre van az északkeleti, illetőleg az északnyugati sarkbástyától. (...)

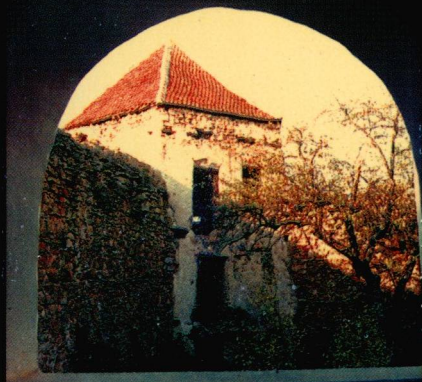
A vár észak-nyugati bástyája

Az északnyugati sarkon a vár legnagyobb méretű sarkortnya áll. Belterülete a földszinten közel 20

négyszetméter. A három szintre tagolt bástya boltíves, földszinti réseit utólag befalazták. Első és második emeletének oldalfalait hasonló boltíves rések törik át. Minden emeletre az udvar felől külön ajtó nyílik. (...) A bástya külső oldalán az 1640-es évszám olvasható, előtte pedig egy mára már szinte teljesen lekopott felirat nyomai látszanak. Ugyancsak ennek a bástyának az udvar felőli oldalán ... **BENEDICTUS** .... fragmentum betűzhető ki. (...)

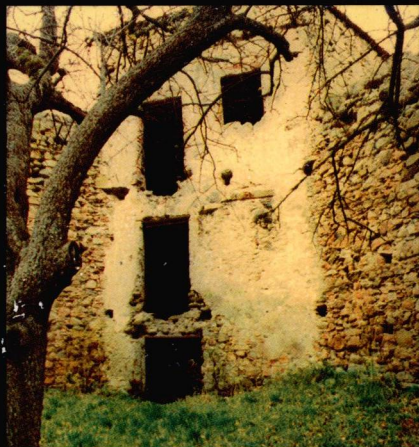
A vár észak-keleti bástyája

**A**z északkeleti sarkon áll a vár legmagasabb, négyszintes sarkortnya. A földszinten és az első emeleten a négy fő irányba tágas, boltíves lőrés nyílnak. A második emeletnek a délkeletihez hasonlóan kisebb méretű lőrésai vannak. A harmadik és negyedik emeleten déli irányba egy boltíves lőrés, az udvar felé pedig egy kisebb, négyszög alakú rés nyílik. A földszinti helyiségbe ajtó vezetett. (...)

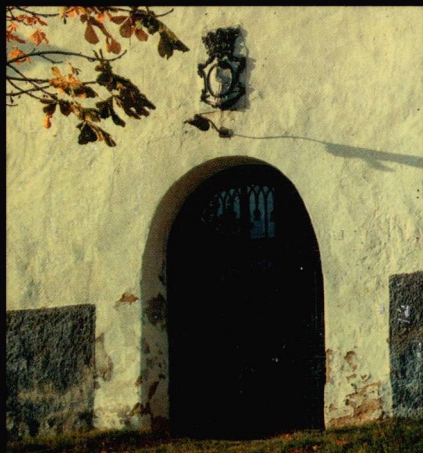
A vár déli bejárata, fölötté az unitárius egyház címe

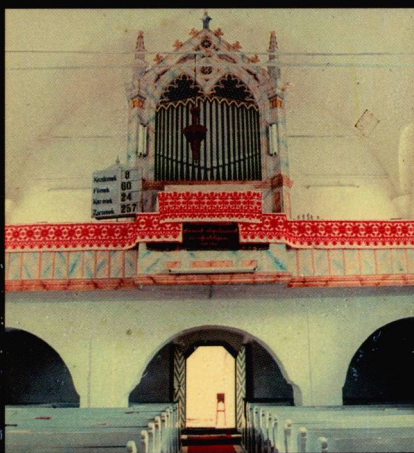
A templom belső lát képe az orgonával

nyugati portikusz egyben feljárást biztosít a karzatra, ahol az orgona található. A templom déli és északi falán félköríves záródású ablakok nyílnak, boltozata dongás, az ablakoknál boltíókokkal. (...)
